## PERIZIA DI STIMA E CONDIZIONI

### M/B “CIRCE”

L'obiettivo di questa relazione è di fornire un quadro tecnico sulle condizioni in cui è stata rinvenuta la M/B (MotoBetta) Circe durante il sopralluogo effettuato presso il porto di Barcellona (Spagna) in data 01.02.2017 e giorni seguenti.

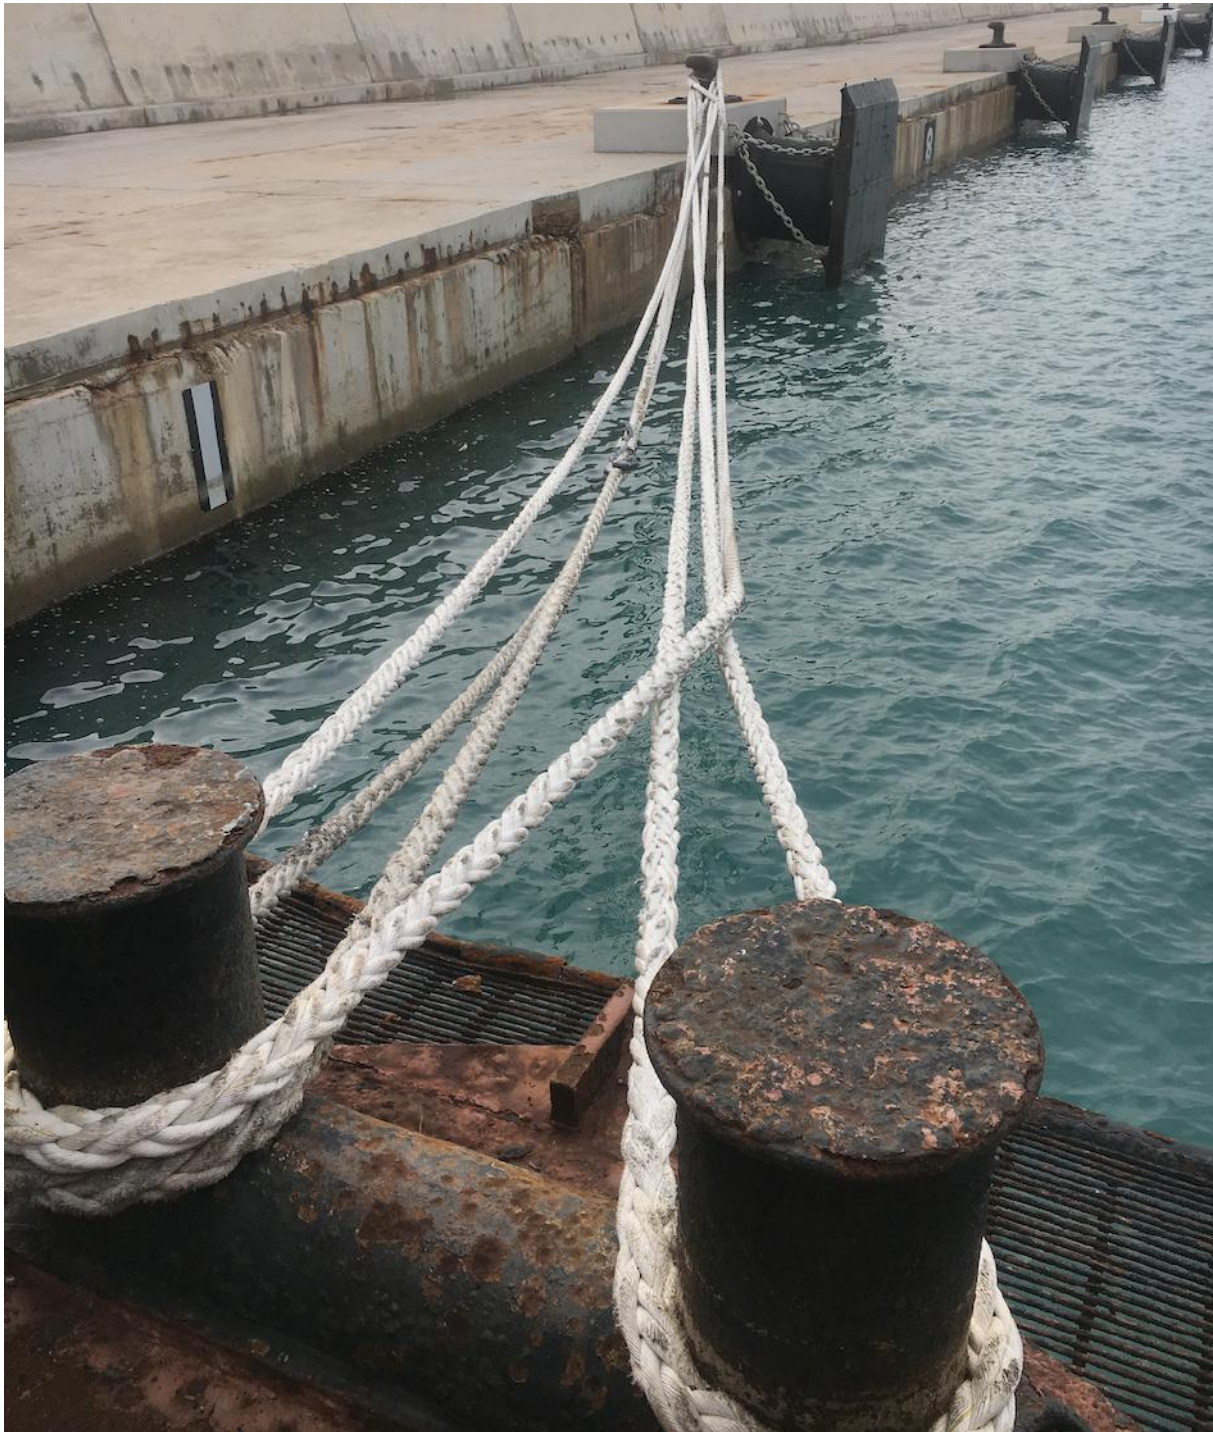
La motobetta, al momento degli accertamenti, si trovava ormeggiata sulle bitte n°17, n°18 e n°19 del Molo Sur; mediante impiego di n° 6 cime, di cui n°1 poppiera, n°3 springs laterali, n°2 prodriere; è stato notato che tutte le citate cime non erano correttamente tensionate.

Si è osservato inoltre che gli ormeggi non erano posti in maniera sicura.

Per meglio descrivere la precarietà dell'ormeggio riscontrato, si precisa che ogni singola cima effettuava più volte un circuito (andata e ritorno) dalle bitte di terra a quelle di bordo, per poi essere rifermate alle bitte di terra, tramite una gassa.

Questo tipo di ormeggio avrebbe potuto causare nel caso di rottura della cima (per sfregamento, per trazione o per usura), lo svincolo della motobetta da quel singolo ormeggio.

Foto 1 – Ormeggi presenti in precedenza a poppa

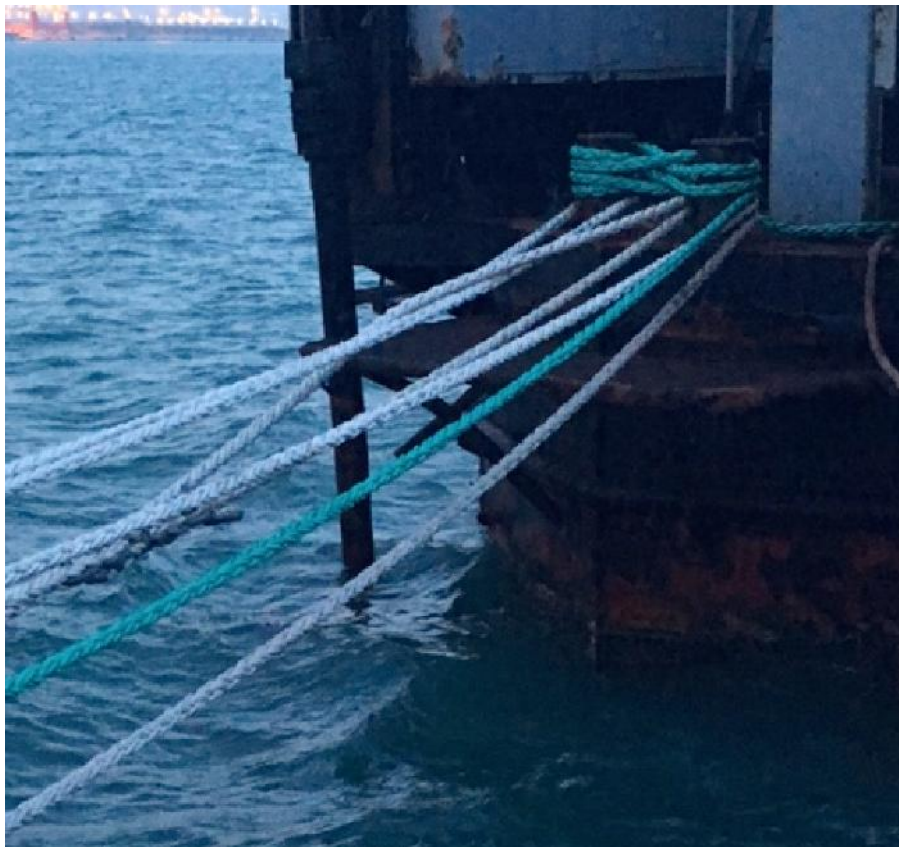
Foto 2 – Nuovi ormeggi a poppa sulla bitta di bordo

L'intervento di messa in sicurezza è stato effettuato con lo scopo di raddoppiare, ove necessario, le cime d'ormeggio, utilizzando una cima nuova di colore verde da ormeggio con anima in polipropilene, a trefolo, di diametro 80 mm; trovata durante la prima ispezione nel gavone di prua.

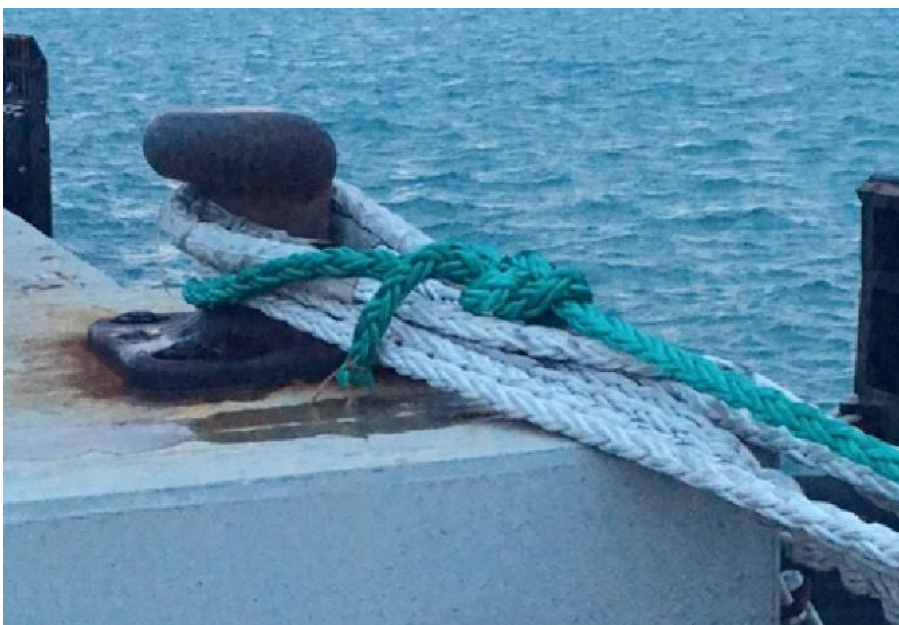
Foto 3 – Nuovi ormeggi a poppa sulla bitta della banchina

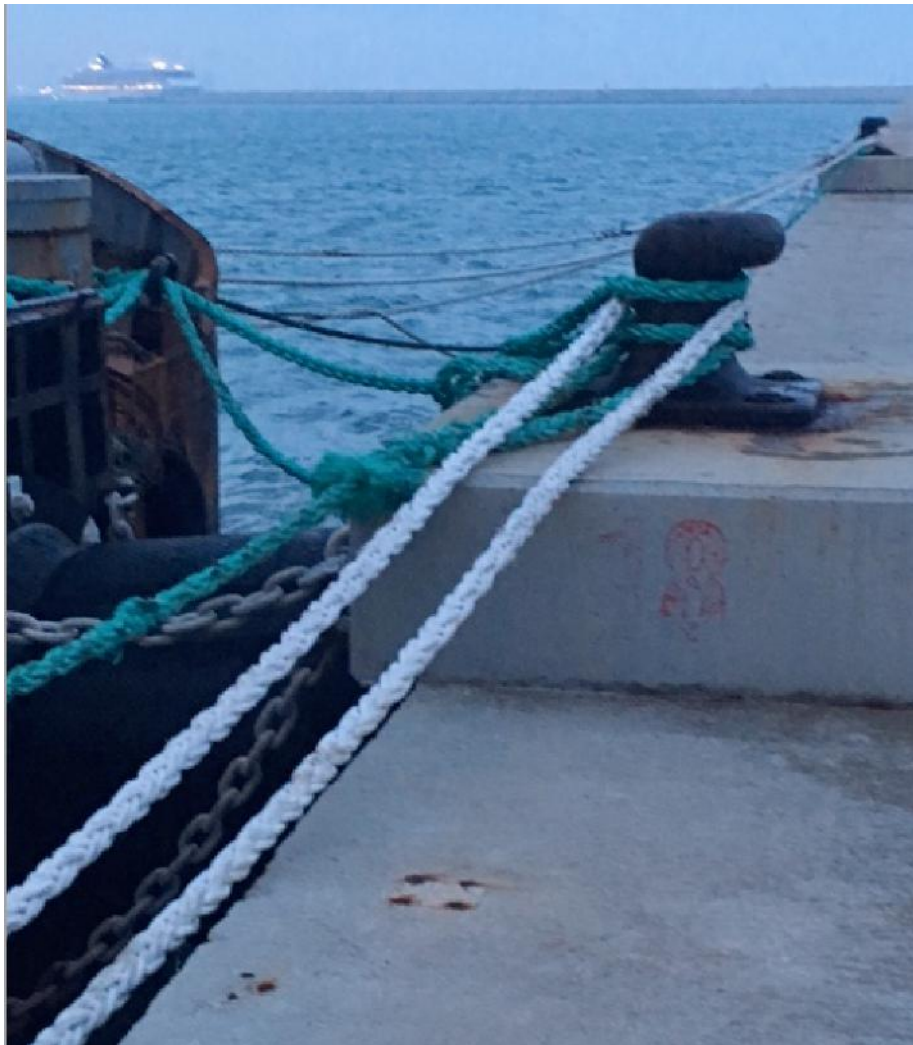
Foto 4 – Nuovi ormeggi a prua sulle bitte della banchina
